# RAPPORT VEDRØRENDE ORIENTERENDE MILJØUNDERSØGELSE AF BYGNING

**Almuevej 1, Vrold, 8660 Skanderborg**

**Dato: 31-10-2023**

**DMR-sagsnr.: 2023-3206**

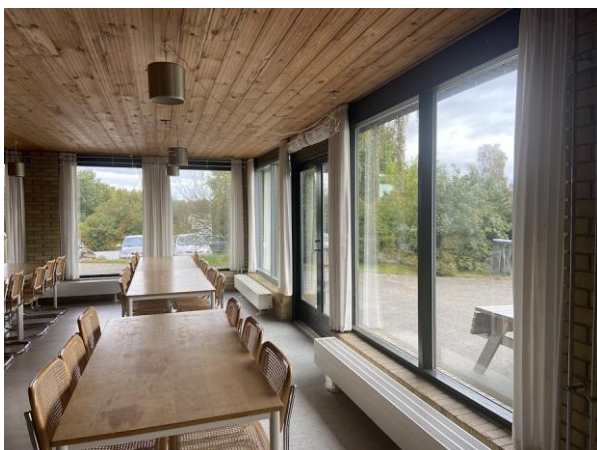
Der er konstateret indhold af PCB svarende til forurenede affald i den udtagne prøve af mørkegrå fuge omkring termorude fra 1973 (P5). Alle mørkegrå elastiske fuger omkring vinduer og døre skal, i tilfælde af, at vinduerne skal udskiftes, bortskaffes som forurenede affald indeholdende PCB til godkendt modtager. Der skal tages relevante arbejdsmiljømæssige forholdsregler ved arbejdet, jf. /1/, /2/ og /4/, herunder brug af personlige værnemidler mv.

#5 Termoruder fra 1973 i oprindelig bygning. Nogle er udskiftet.

Alle vinduer og døre skal behandles som værende med PCB-holdig forseglingslim og bortskaffes som farligt affald til godkendt modtager. Alternativt skal der foretages destruktive undersøgelser af glasbånd og forseglingslim for indhold af PCB.

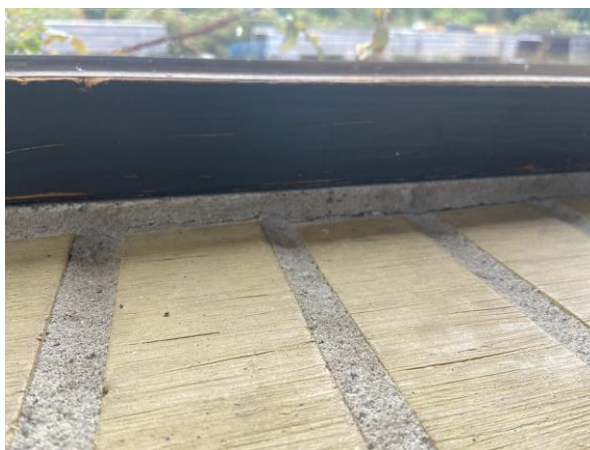
Indvendigt er der konstateret mørtelfuger omkring vinduer og døre, jf. fotobilag, foto #6. Udvendigt er der konstateret delvist lysegrå- og mørkegrå elastiske fuger. Nogle ligger uden-på mørtelfuger.

#6 Mørtelfuger indvendigt omkring trævinduer fra 1970.

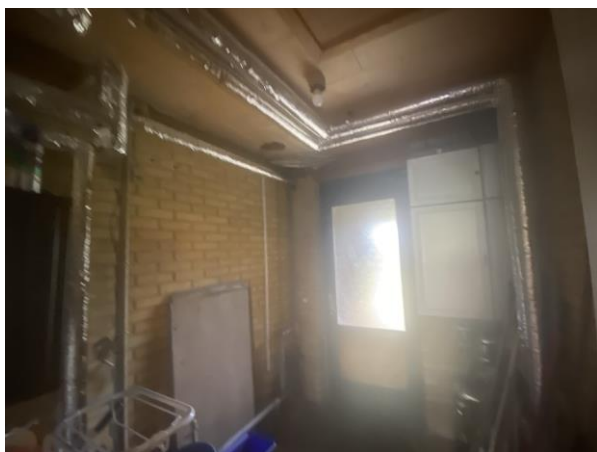
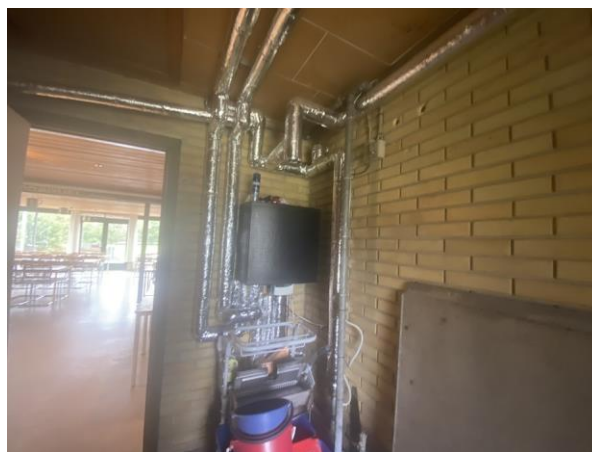
Tilgængelige isolerede rørledninger er isoleret med nyere skumisolering og alukraft, jf. fotobilag, foto #7 og #8, som, som vurderes ikke at indeholde asbest.

#7 Nyere installationer i teknikrum.

Fremkommer der teknisk isolering (kiselgur) ifm. med den påtænkte renovering/nedrivning, skal der evt. udtages relevante supplerende prøver.

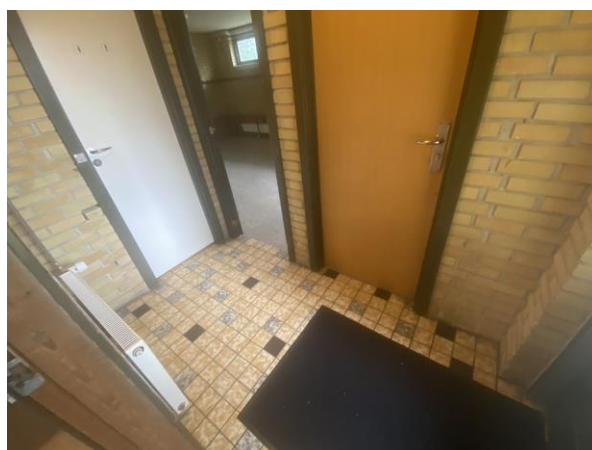
Der er konstateret gulv- og vægfliser i flere rum, toiletter og lokaler, jf. fotobilag, foto #10, #11, #13-#20. Der er efter aftale med rekvirent ikke udtaget prøver heraf, da det endnu er uvist, om bygningen skal renoveres.

#10 Entré mod nord med gulvfliser.

Da bygningen er opført i perioden, hvor man anvendte asbest i fliseklæb/-mørtel, anbefales det, at der foretages en kortlægning af udbredelse af asbestholdigt fliseklæb/-mørtel, hvis disse berøres af renoveringen eller hvis bygningen skal rives ned. Alternativt skal alle fliser behandles som værende med asbestholdigt fliseklæb/-mørtel. Arbejdet i forbindelse med nedtagning af fliser med asbestholdigt fliseklæb/-mørtel skal foretages i henhold til /8/-/10/, og arbejdet skal anmeldes til Arbejdstilsynet. Fliser og fliseklæb skal klassificeres som asbestholdigt (farligt) affald.

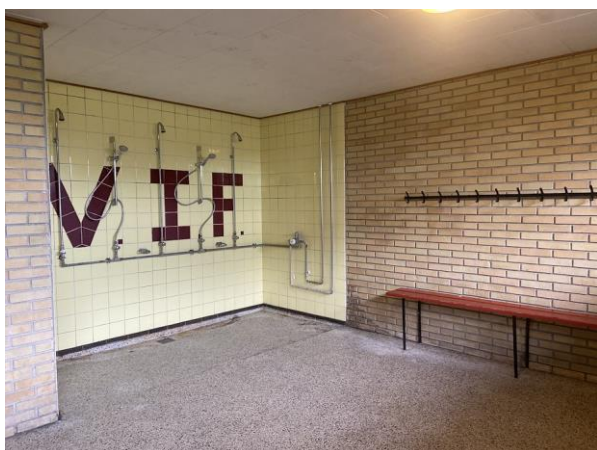
Der er desuden konstateret malede gipslofter i omklædningsrum og loftplader, jf. fotobilag, foto #11-#13, #16, #17, #19 og #20. I prøven, udtaget af maling på gipsloft (P4), er der konstateret indhold af zink svarende til farligt affald. Det vurderes, at alle gipsvægge kan nedtages hele og bortskaffes som forurenede affald til godkendt modtager uden forudgående afrensning.

#11 Omklædningsrum mod nord med terrazzogulv, rå teglvægge, gule vægfliser i bruser og malede gipslofter.

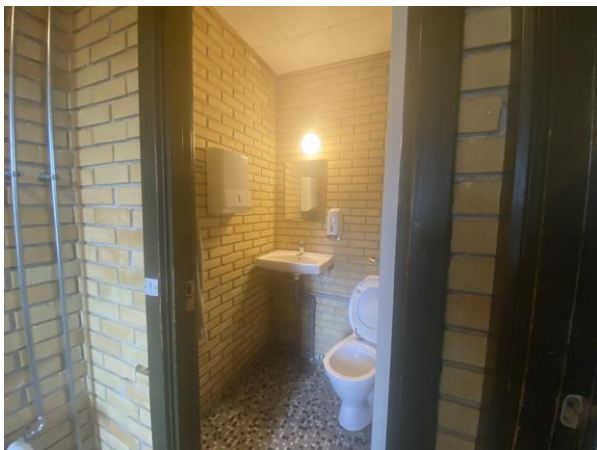
#13 Toilet v. omklædning med mosaikgulvfliser, rå teglstensvægge og malede gipslofter.

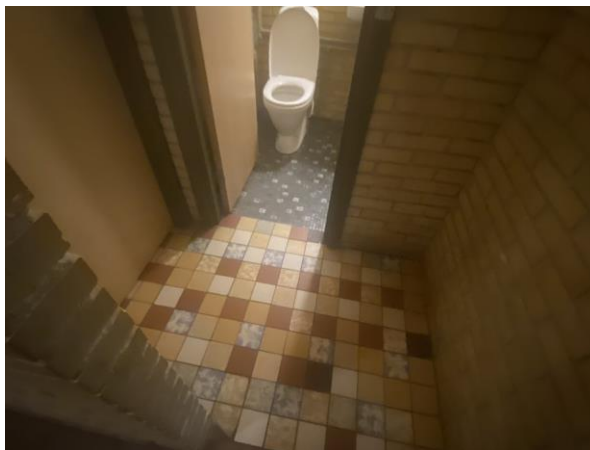
#14 Toilet midt på bygningen (tilbygning) med mørkegrå gulvfliser, rå teglstensvægge og malede masonitlofter. Fordelingsgang med mosaikgulvfliser.

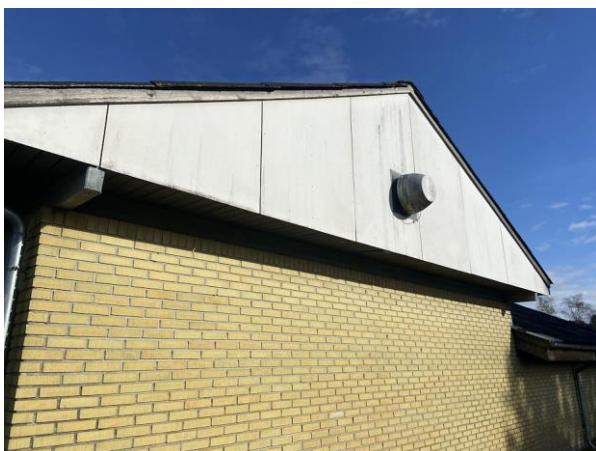
Der er anvendt facadeplader af fibercement på gavlen mod syd, jf. fotobilag, foto #21. Facadepladerne vurderes at have en alder, hvor de indeholder asbest. Der er ikke udtaget en prøve af facadeplader, og alle facadeplader af fibercement skal håndteres og bortskaffes som asbestholdigt (farligt) affald.

#21 Ældre facadeplader på gavl mod syd.

Det kan ikke afvises, at der sidder ældre facadeplader bag de nye. I så fald skal ældre facadeplader håndteres som asbestholdt (farligt) affald.

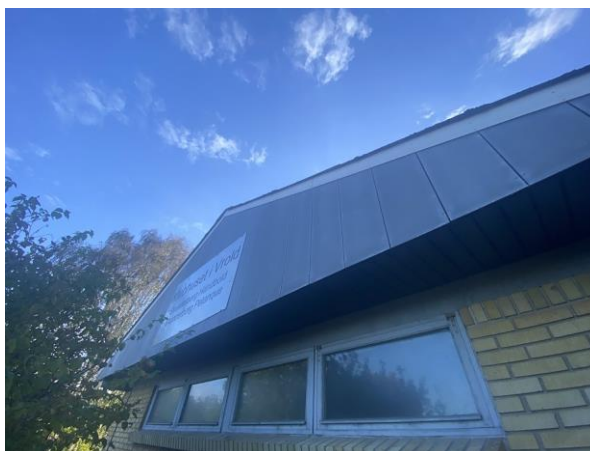
Der er konstateret nyere facadeplader på gavlen mod nord, jf. foto #22 samt på de tre gavle mod øst jf. foto #24, som vurderes ikke at indeholde asbest.

#22 Nyere facadeplader på gavl mod nord.

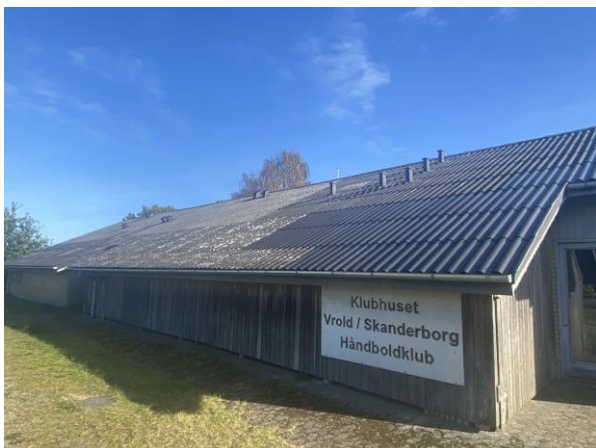
Der er anvendt bølgetagplader af fibercement på bygningen, jf. fotobilag, foto #23. Tagpladerne vurderes at have en alder, hvor de indeholder asbest. Der er ikke udtaget en prøve af tagbeklædningen, og bølgetagplader af fibercement skal håndteres og bortskaffes som asbestholdigt (farligt) affald.

#23 Primært ældre tagplader. Nogle er udskiftet.

Tagrum kunne ikke besigtiges og det kan derfor ikke udelukkes, at der er asbestfibre fra tidligere gennembrydninger/renoveringer af asbestholdige materialer i tagrum. Der skal påregnes arbejdsmiljømæssige forholdsregler ift. asbestforekomst ved arbejdet i tagrummet.

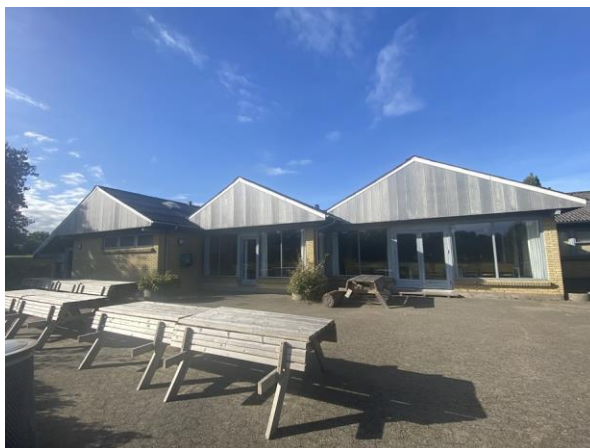
#24 Nyere facadeplader på tre gavle mod øst.

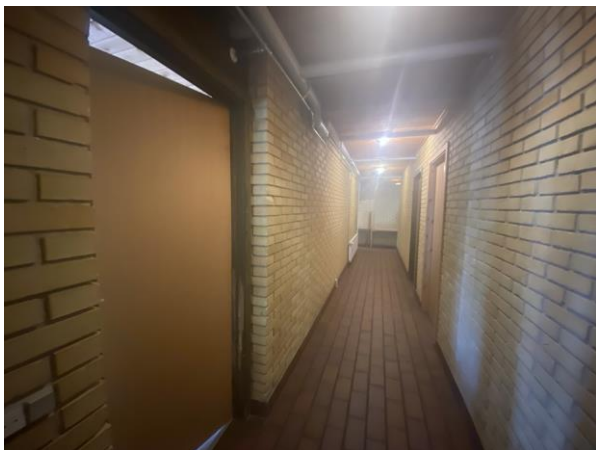
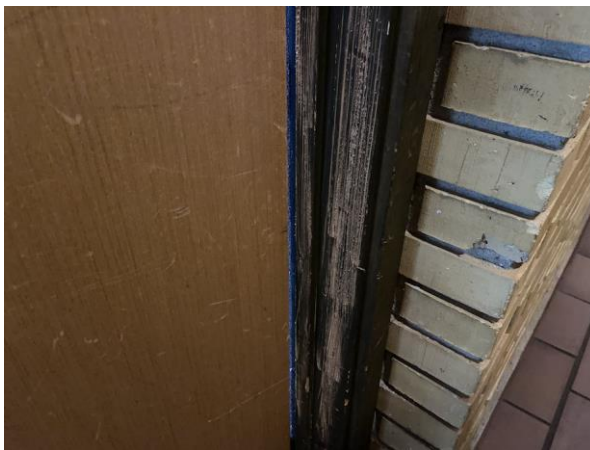
#25 Område for P1

| Prøve nr. | Prøveart | Placering | Bemærkninger<br>og anslået omfang | PCB <sub>total</sub> | Chlorede<br>paraffiner | Tungmetaller | | | | | | | | Asbest |
|---|---|---|---|---|---|---|---|---|---|---|---|---|---|---|
| P1 | Træmaling | Fordelingsgang | Grøn maling på dørkarm.<br><i>Alt malet indvendigt træværk i tilbygning.</i> | - | I.s. | I.a. | 16 | 0,45 | 7,2 | 62 | 0,05 | 2,4 | 89 | I.a. |

I prøven, udtaget af malet indvendigt træværk i tilbygning (P1), er der ikke konstateret indhold af PCB eller tungmetaller over grænseværdierne for forurenede affald.

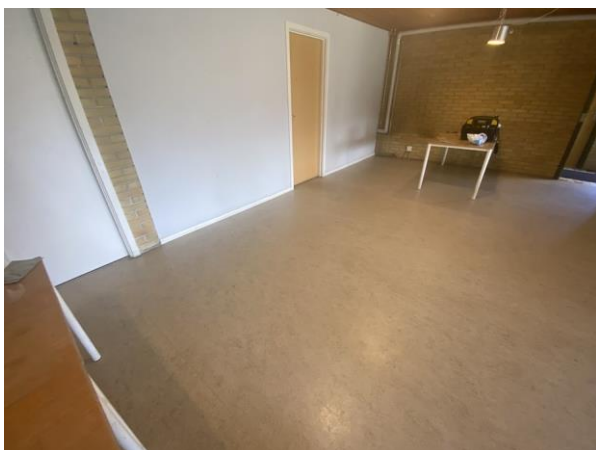
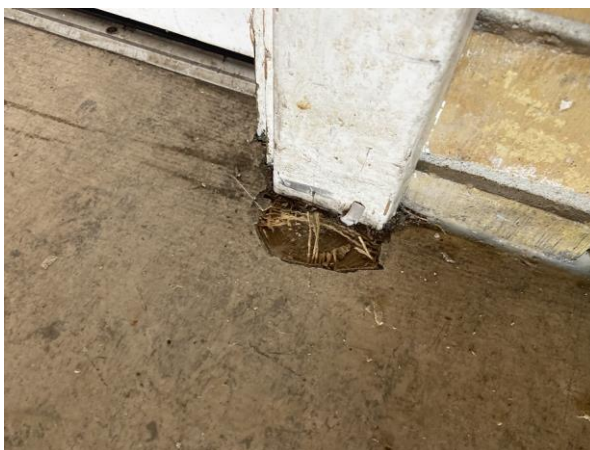
#27 Område for P2

| Prøve nr. | Prøveart | Placering | Bemærkninger<br>og anslået omfang | PCB <sub>total</sub> | Chlorede<br>paraffiner | Tungmetaller | | | | | | | | Asbest |
|---|---|---|---|---|---|---|---|---|---|---|---|---|---|---|
| P2 | Gulvbelægning | Fællesrum | Lysegrå linoleum inkl. flydespartel.<br><i>Alt linoleum inkl. klæb og flydespartel.</i> | - | I.s. | I.a. | 3,1 | 0,085 | 1,4 | 11 | - | 2,3 | 670 | I.p. |

Der er konstateret indhold af zink svarende til forurenede affald i den udtagne prøve af linoleumsgulvet i fællesrummet (P2). Gulvene inkl. klæb og flydespartel i fællesrum skal håndteres og bortskaffes som forurenede affald til godkendt modtager.

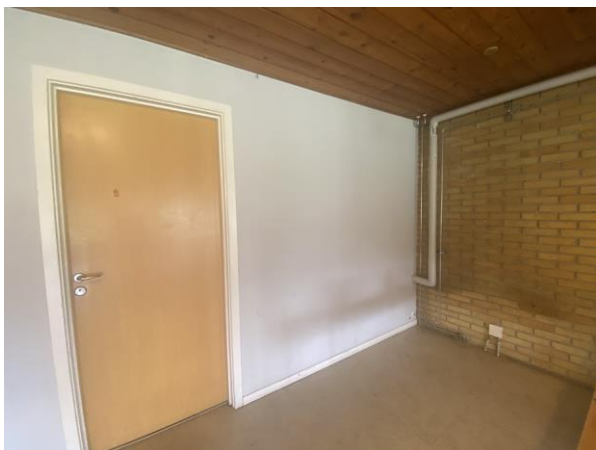
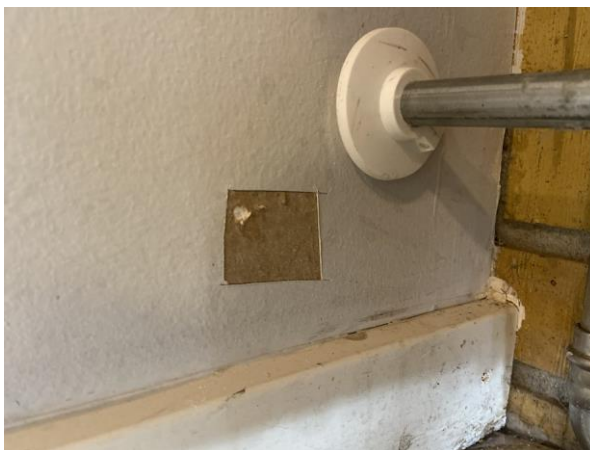
#29 Område for P3

| Prøve nr. | Prøveart | Placering | Bemærkninger<br>og anslået omfang | PCB <sub>total</sub> | Chlorede<br>paraffiner | Tungmetaller | | | | | | | | Asbest |
|---|---|---|---|---|---|---|---|---|---|---|---|---|---|---|
| P3 | Vægmaling | Fællesrum | Lyseblå maling på gipsvæg.<br><i>Alle malede gipsvægge.</i> | 0,14 | I.s. | I.a. | 4,8 | 0,39 | 72 | 5,9 | - | 20 | 81 | I.a. |

I prøven, udtaget af maling på gipsvæg (P3), er der konstateret indhold af PCB svarende til forurenede affald. Det vurderes, at alle gipsvægge kan nedtages hele og bortskaffes som forurenede affald til godkendt modtager uden forudgående afrensning.

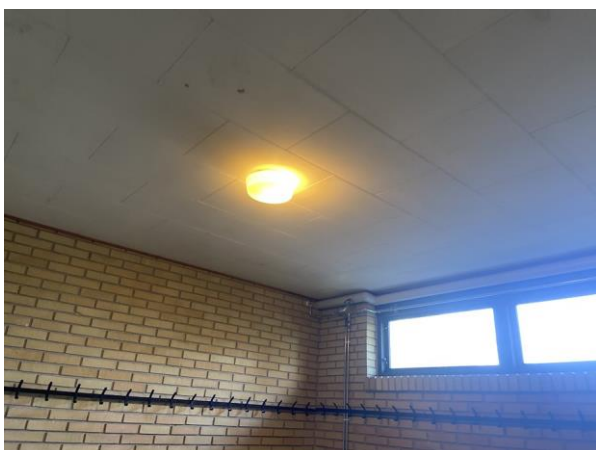
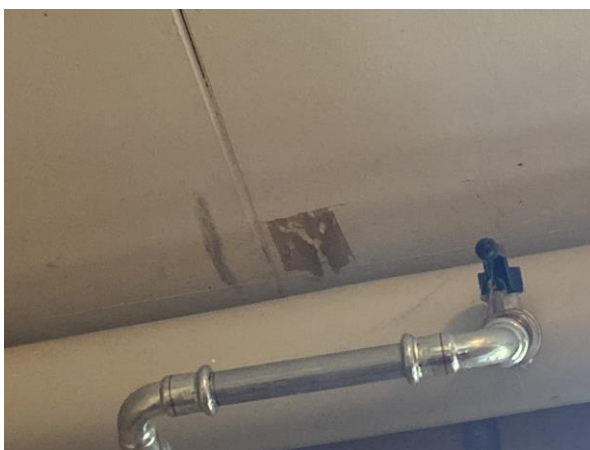
#31 Område for P4

| Prøve nr. | Prøveart | Placering | Bemærkninger<br>og anslået omfang | PCB <sub>total</sub> | Chlorede<br>paraffiner | Tungmetaller | | | | | | | | Asbest |
|---|---|---|---|---|---|---|---|---|---|---|---|---|---|---|
| P4 | Loftmaling | Omkledning | Hvid maling på gipsloft.<br><i>Alle malede gipslofter.</i> | - | I.s. | I.a. | 10 | 0,053 | 3,2 | 3 | 0,02 | 1,1 | 8600 | I.a. |

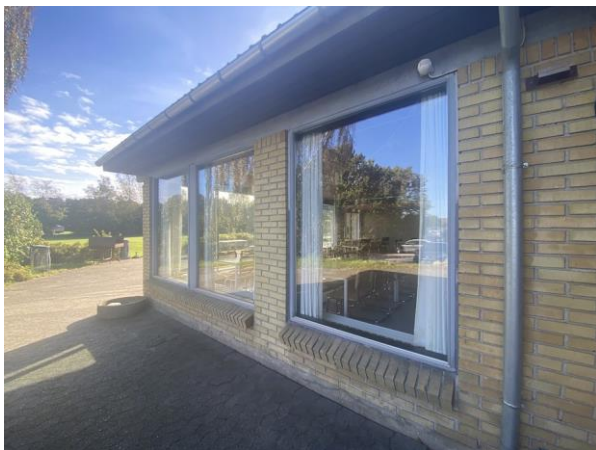
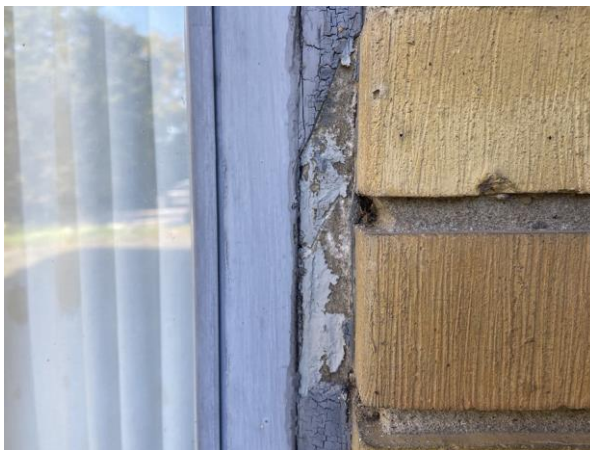
#33 Område for P5

| Prøve nr. | Prøveart | Placering | Bemærkninger<br>og anslået omfang | PCB <sub>total</sub> | Chlorede<br>paraffiner | Tungmetaller | | | | | | | | Asbest |
|---|---|---|---|---|---|---|---|---|---|---|---|---|---|---|
| P5 | Elastisk fuge | Udvendigt | Mørkegrå fuge ovenpå mørtelfuge omkring trævinduer fra 1973.<br><i>Alle udvendige mørkegrå elastiske fuger omkring vinduer og døre.</i> | 0,84 | I.s. | I.a. | I.a. | I.a. | I.a. | I.a. | I.a. | I.a. | I.a. | I.p. |

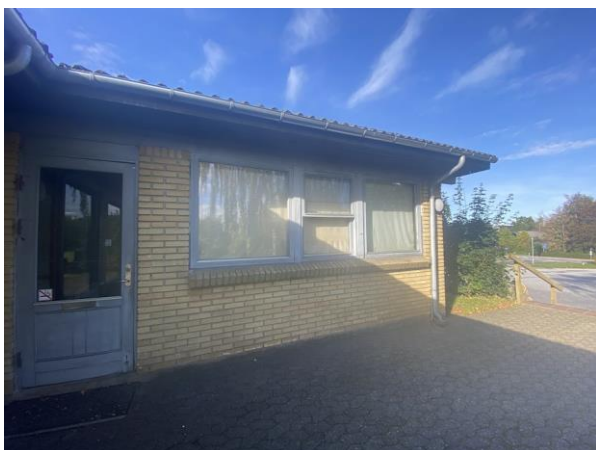
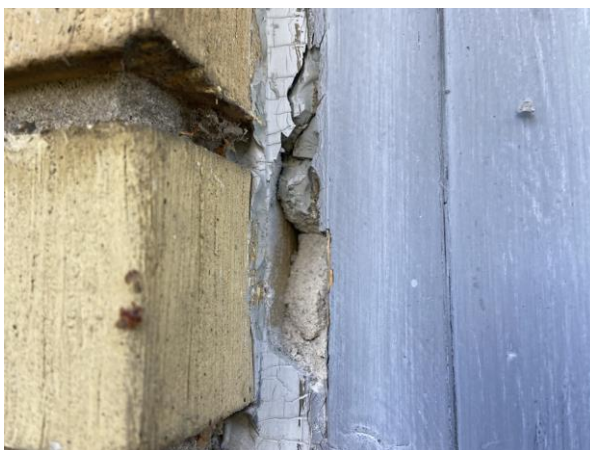
#35 Område for P6

| Prøve nr. | Prøveart | Placering | Bemærkninger<br>og anslået omfang | PCB <sub>total</sub> | Chlorede<br>paraffiner | Tungmetaller | | | | | | | | Asbest |
|---|---|---|---|---|---|---|---|---|---|---|---|---|---|---|
| P6 | Elastisk fuge | Udvendigt | Hård lysegrå fuge ovenpå mørtelfuge omkring udaterede trævindue.<br><i>Alle udvendige lysegrå elastiske fuger omkring vinduer og døre.</i> | - | I.s. | I.a. | I.a. | I.a. | I.a. | I.a. | I.a. | I.a. | I.a. | I.p. |

Der er ikke konstateret indhold af PCB eller tegn på indhold af chlorerede paraffiner i den udtagne prøve af lysegrå elastisk fuge (P5). Det vurderes dog, at bløde fuger kan indeholde andre blødgørende stoffer, og alle bløde fuger skal generelt bortskaffes iht. kommunens anvisninger.

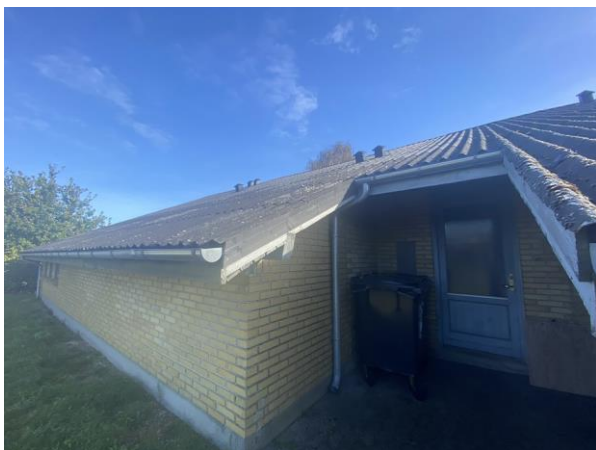
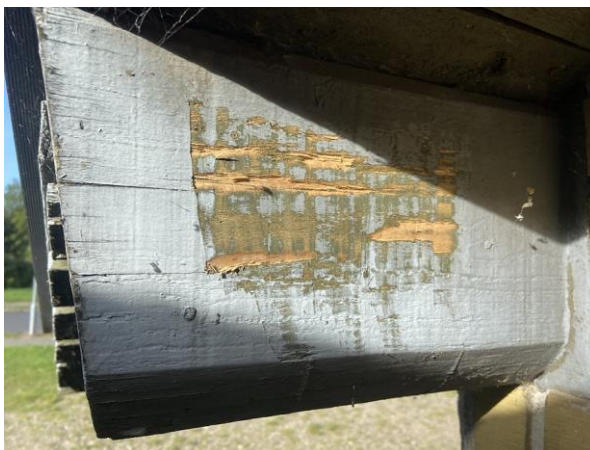
#37 Område for P7

| Prøve nr. | Prøveart | Placering | Bemærkninger<br>og anslået omfang | PCB <sub>total</sub> | Chlorede<br>paraffiner | Tungmetaller | | | | | | | | Asbest |
|---|---|---|---|---|---|---|---|---|---|---|---|---|---|---|
| P7 | Træmaling | Udvendigt | Lysegrå, mørkegrå og grøn maling på udhæng.<br><i>Alt malet udvendigt træværk.</i> | - | I.s. | - | 570 | 0,087 | 47 | 66 | 0,07 | 16 | 54 | I.a. |

I malingsprøven, udtaget fra malet udvendigt træværk (P7), er der konstateret indhold af bly svarende til forurenede affald. Det vurderes, at alt malet udvendigt træværk, som stern, udhæng mv., kan nedtages i hele stykker og bortskaffes som forurenede affald uden forudgående afrensning.
